1. OBJETIVO: Realizar Informe de la infraestructura que posee un inmueble para que opere cualquier Servicio que ofrece la Secretaría Distrital de Integración Social, mediante visita a la edificación para confirmar si los espacios disponibles son adecuados y funcionales arquitectónicamente.

2. EL INMUEBLE SE EVALÚA DE ACUERDO A:		<input checked="" type="checkbox"/>	RESOLUCION 325 DE 2009	<input type="checkbox"/>	RESOLUCION 326 DE 2008 - TRANSITORIO		
NOMBRE DEL INMUEBLE:		C.C. PINCEL DE ALEGRIA				<input type="checkbox"/>	Otros Servicios Cuál:
FECHA DE VISITA:	12/01/2016	5. LOCALIDAD:	RAFAEL UU	BARRIO:	PUERTO RICO		
DIRECCIÓN:	Carrera 9 No. 39F – 14 Sur			Código o SIBI	0	TELEFONO	5174095
VISITADO POR (PROFESIONAL VISITA ACOMPAÑADA POR (SUBDIRECCION)	ARQ. NATHALIA PEREZ			12. VISITA ACOMPAÑADA POR (SLIS):		VISITA RECIBIDA POR (ONG / PROPIETARIO): COORDINADO RA	
		CAROLINA MARTINEZ - REF INFANCIA LOCAL

MOTIVO DE LA VISITA
DIAGNOSTICO DEL PREDIO - EVALUACION DE INSTALACIONES LOCATIVAS
SERVICIO EN FUNCIONAMIENTO
JARDIN COFINANCIADO

ESQUEMA DE LEVANTAMIENTO ARQUITECTONICO SEGÚN VISITA OCULAR

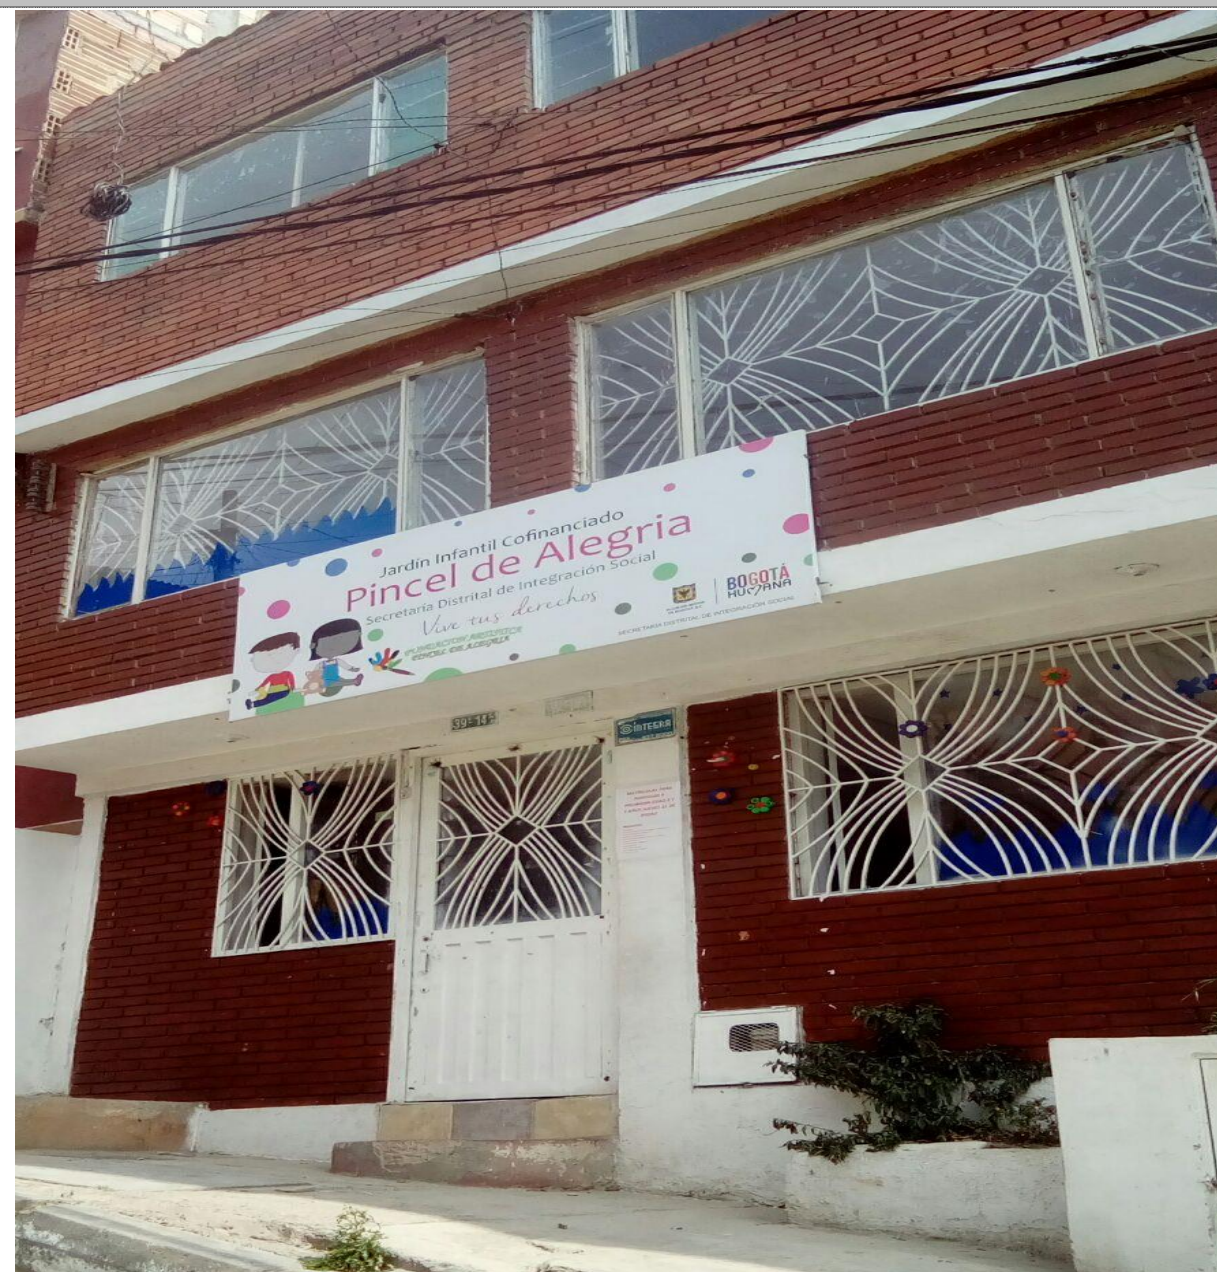
FACHADA	PRIMER PISO	SEGUNDO PISO	TERCER PISO
HUMEDADES	HUMEDADES	HUMEDADES	HUMEDADES
SUCIEDAD	SUCIEDAD	SUCIEDAD	SUCIEDAD
CORROSION	CORROSION	CORROSION	CORROSION
FISURAS	FISURAS	FISURAS	FISURAS
OTROS	OTROS	OTROS	OTROS
CUARTO PISO	CUBIERTA	Otros. Cuales? Cielos rasos con plaga de termitas.	
HUMEDADES	FILTRACIONES		
SUCIEDAD	OXIDACION		
FISURAS	TEJAS FALTANTES		
CORROSION	OTROS

- Requiere mantenimiento de cubierta (Limpieza, cambio de tejas y corrección de filtraciones) .
- Requiere mantenimiento en muros y superficies (resanes y pintura, tanto interior como exterior) (coraza, vinilo, aceite y epóxica). Instalación de esquineros redondeados de madera.

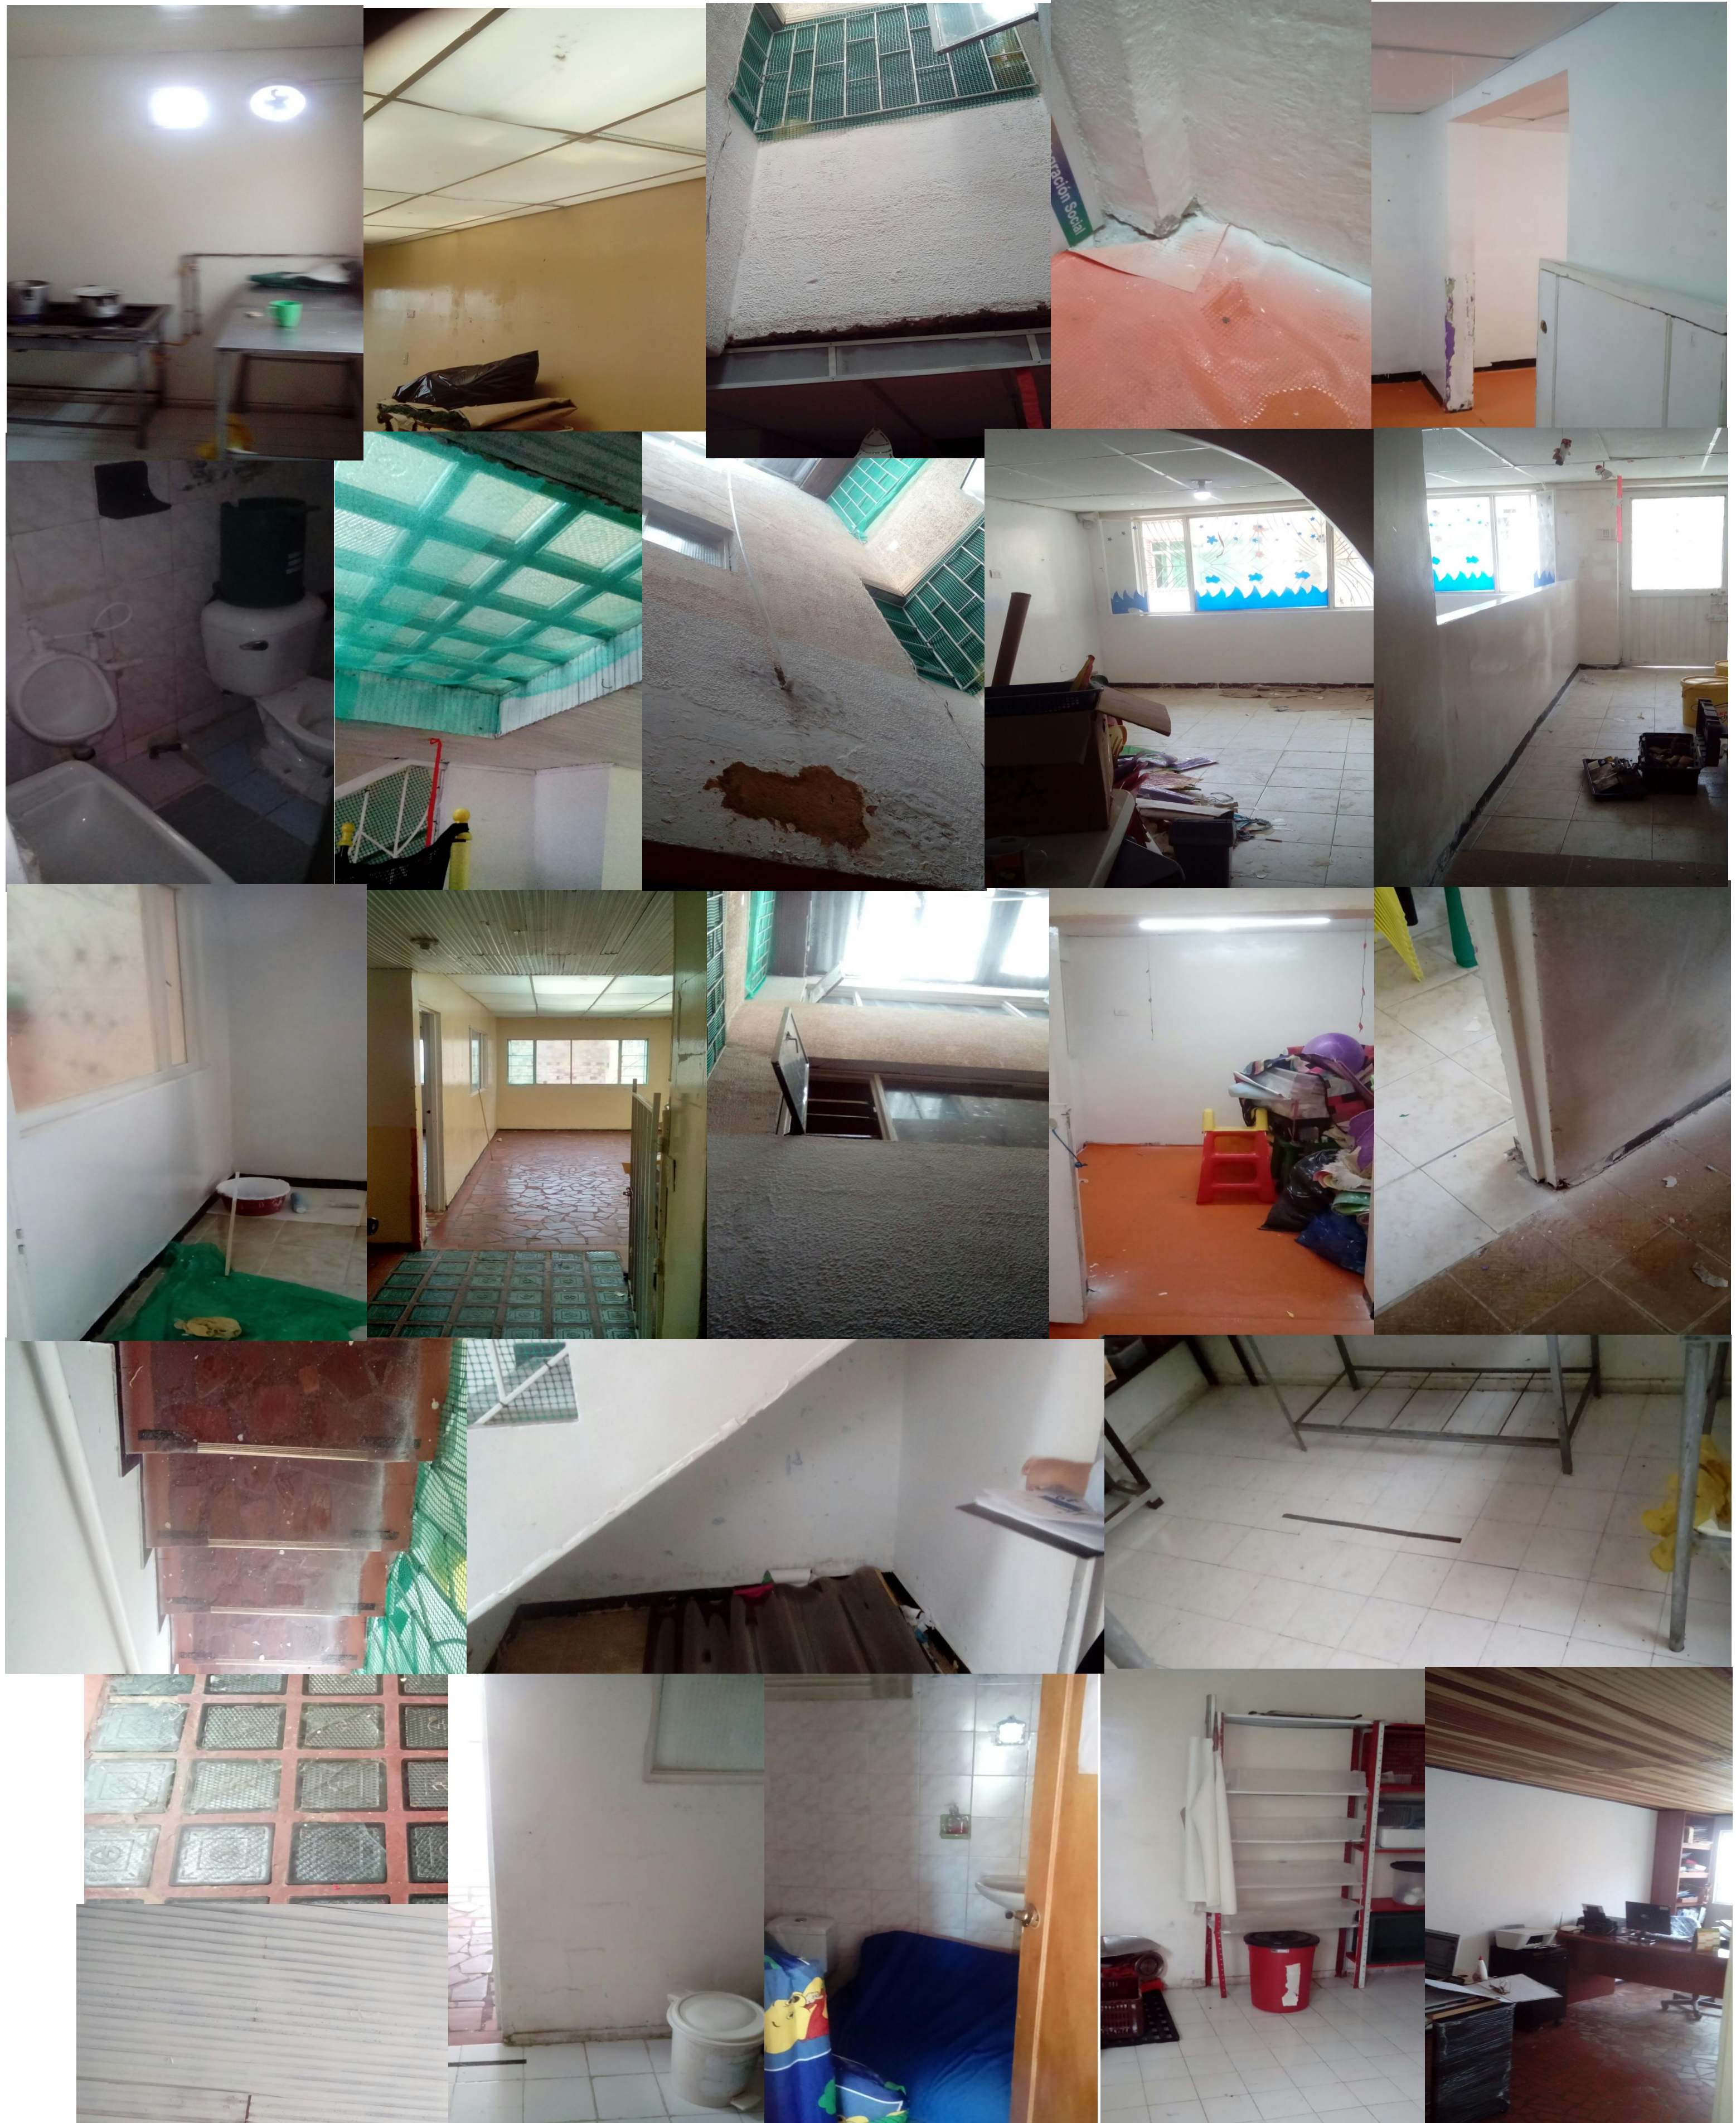
INTERIOR DEL INMUEBLE

A nivel general el inmueble se encuentra en un alto esta de deterioro, durante el año 2015 se realizaron varias visitas de acompañamiento con la subdirección local (Referentes de Infancia y Supervisor encargado del contrato) en donde se asesoró en cuanto a las adecuaciones mínimas necesarias para el servicio, esta no se adelantaron. En la visita se encuentra que se está iniciando el raspado de algunos muros para pintura, estas actividades son de mala calidad por tanto no mejoran el estado de la infraestructura.

- Mantenimiento a piso caucho deteriorado, mantenimiento a cielos rasos deteriorados (madera para cambio ya que no cumple con estándares y presenta plaga de termitas).

- Instalación de medias cañas, extractor, cambio de angeos, mantenimiento de pisos, instalación de antideslizantes y pintura completa en cocina y despensa.

- Requiere pintura carpintería metálica y de madera (puertas y ventanas), mantenimiento de puertas, chapas y ventanas.
- Reparación y cambio de enchape desportillado o mal estado en zonas húmedas en general.

- Instalación de antideslizantes en escalera y zonas húmedas.
- Requiere mantenimiento hidráulico y eléctrico en general.
